第一章 概 說

牛久保村の概況と長沢家

旧長沢家住宅の主屋と馬屋は 長沢助夫氏により将来修理復原することを条件に昭和54年横浜市に寄贈され、部材は一旦解体保存された後、平成7年7月より17ヶ月の工期をかけて都筑区大棚町の現在地に横浜市歴史博物館野外施設として移築復原された。

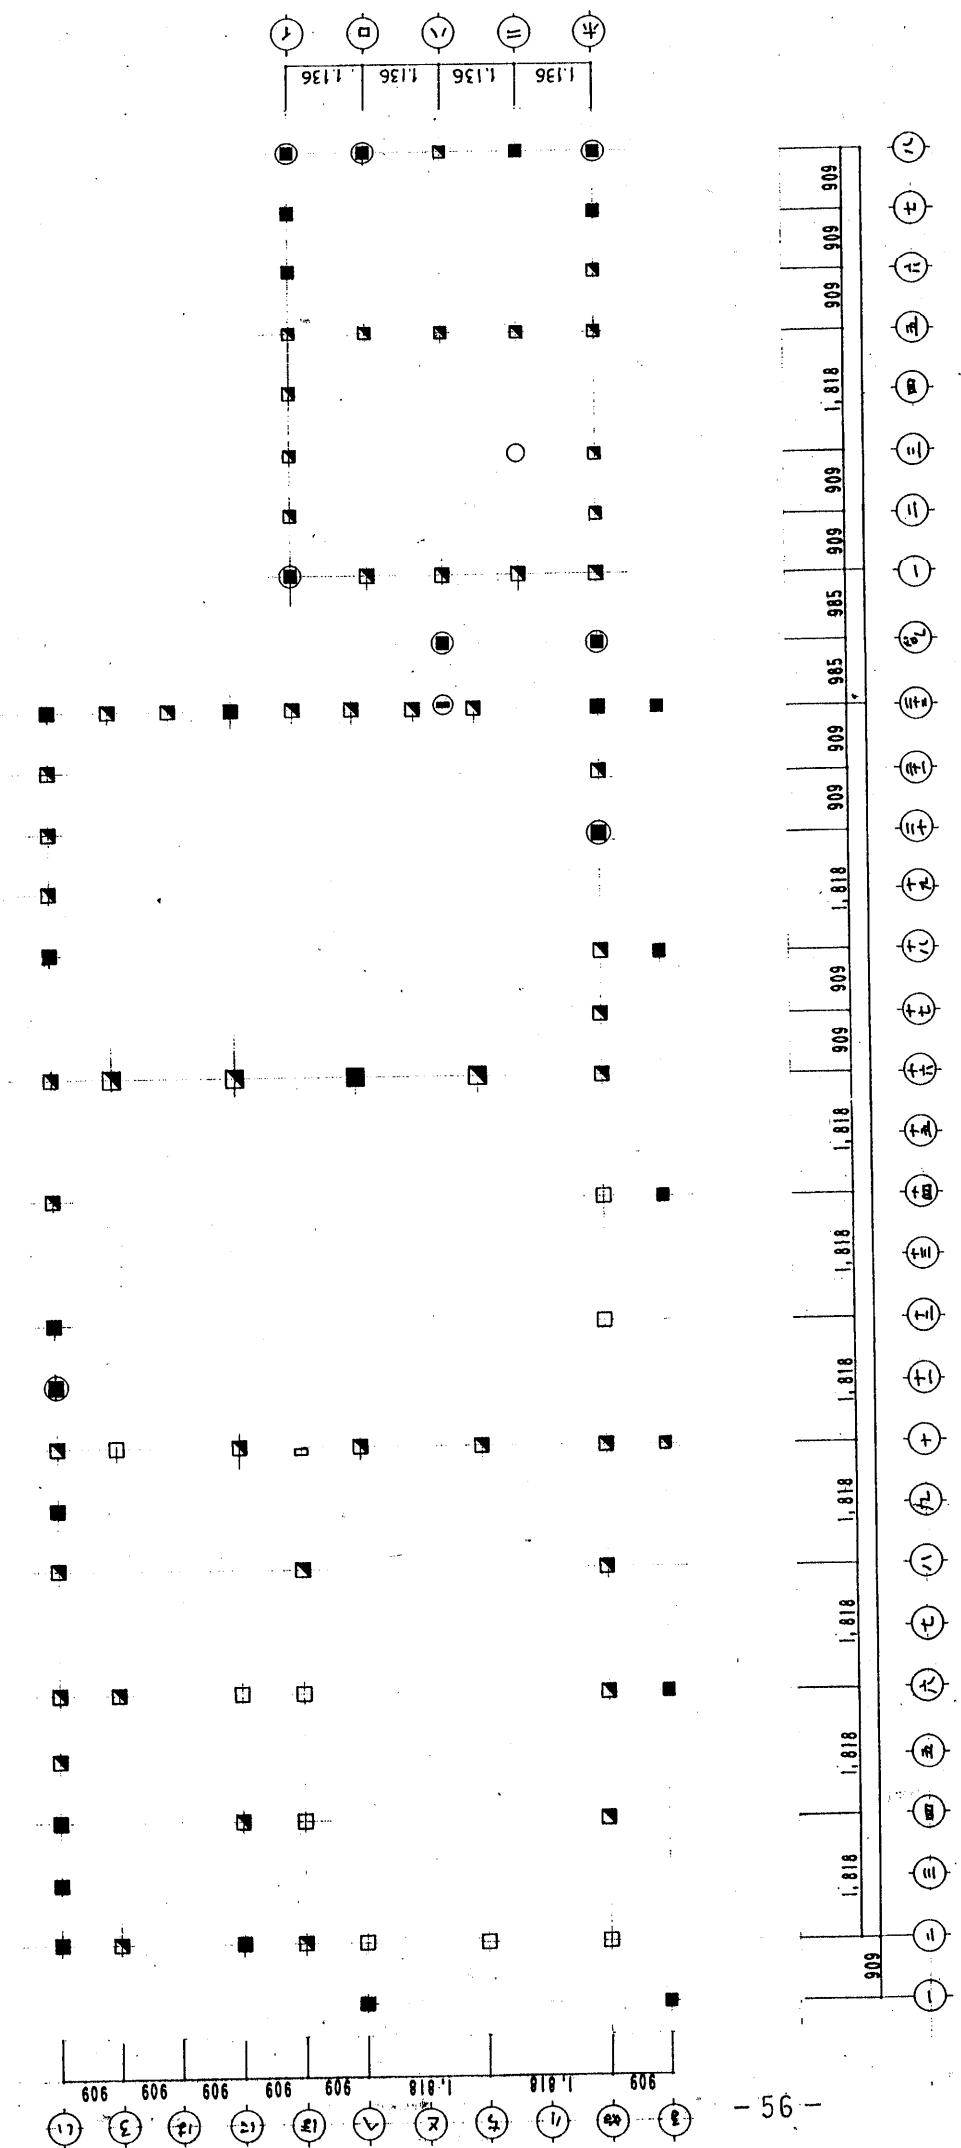
□ 蝙蝠の修理の後 古材を再使用

○ 消失していたため新材に取り替えた柱

主屋および馬屋柱で根継ぎ修理および取り替えたものは次項の図のとおりである。
